**REPUBLIQUE DU MALI  
Un Peuple - Un But - Une Foi**

**DIRECTION NATIONALE DE LA  
PLANIFICATION DU DEVELOPPEMENT**

**RAPPORT DE LA MISSION DE SUIVI PHYSIQUE ET FINANCIER  
DES PROJETS ET PROGRAMMES D'INVESTISSEMENTS PUBLICS  
DANS LES REGIONS DE SEGOU, MOPTI ET SIKASSO DANS LE  
CADRE DES ACTIVITES DU PAGAM/GFP II, ANNEE 2015**

**Décembre 2015**

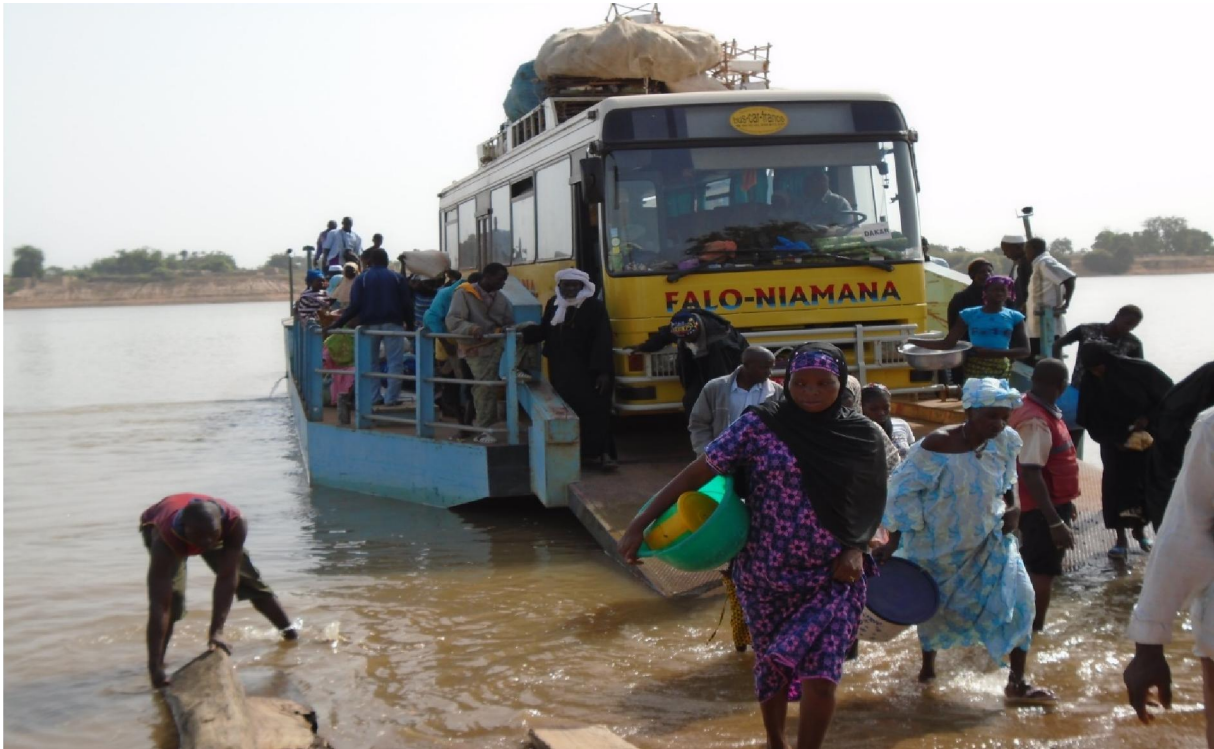
- ❖ **Importance du bac de Falô** : dans cette zone, le bac constitue le seul moyen de rattachement des villages de part et d'autre du bras du fleuve Bani (20 villages desservis sur l'axe de la rive droite du fleuve). Le transport de personnes et de biens est assuré en toute période de l'année par les bus de « Air Niamana » et autres transporteurs. Le bac a également diminué la perte (mort) des animaux lors de la traversée (autrefois à la nage). La traversée des animaux a été facilitée et plus rapide.

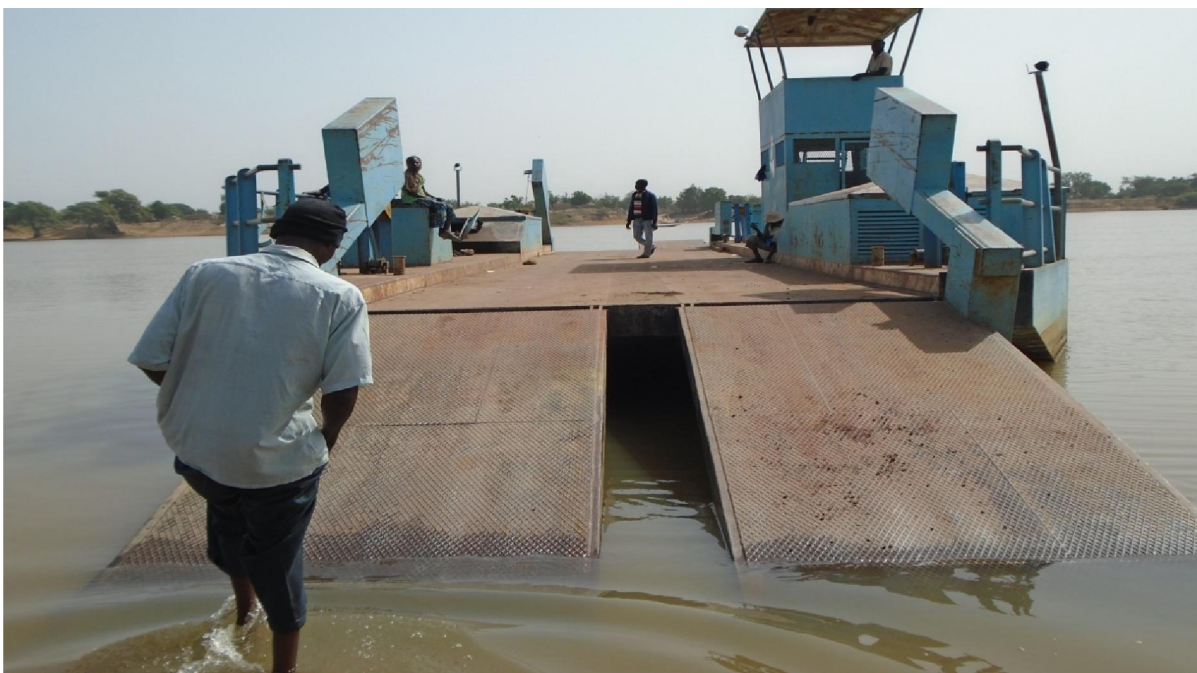
- ❖ **Les difficultés rencontrées par les parties prenantes** : les principales difficultés liées à l'utilisation du bac sont : les radeaux du bac sont trop courts (ne facilitant pas la descente des véhicules), l'accès difficile au bac en période de décrue, les pannes fréquentes de moteurs, le mauvais entretien des pistes reliant au bac des deux côtés du fleuve, l'inondation d'une partie de la piste en période de hautes eaux, le retard dans la réparation et la livraison des moteurs en panne par INACOM (une année souvent), l'état de dégradation actuel du bac (tableau de bord défectueux, pas de lumière et de phares, conçu pour 2 moteurs, il fonctionne actuellement avec un seul), le statut de bénévole des conducteurs (ne favorise pas la sécurité des recettes), en période de décrue, la traversée devient plus long avec les déviations à faire.

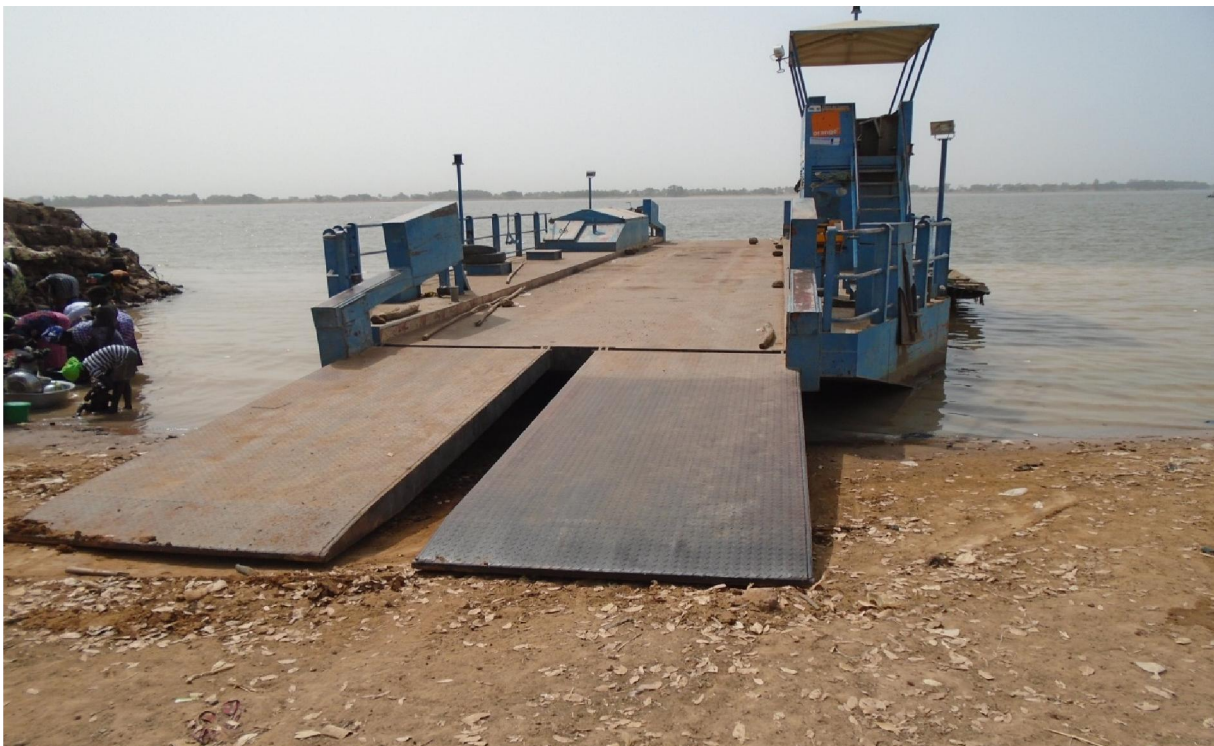
❖ **L'état physique du bac :**

Le bac n°34 de 20 tonnes de Macina est opérationnel depuis l'année 2004. Il est conduit par deux agents recrutés comme conventionnaires de l'Etat. Au passage de la mission, le bac remplit difficilement sa mission à cause des défauts suivants :

- Le moteur, vieux de 10 ans, est en arrêt depuis 8 mois. INACOM qui détient le monopole de la réparation de tous les bacs au Mali a entrepris 2 tentatives de réparation qui ont toutes échoué ;
- Le bac se déplace actuellement avec un moteur « HARBORD » loué. Il est installé dans une pinasse et le tout attaché au bac.

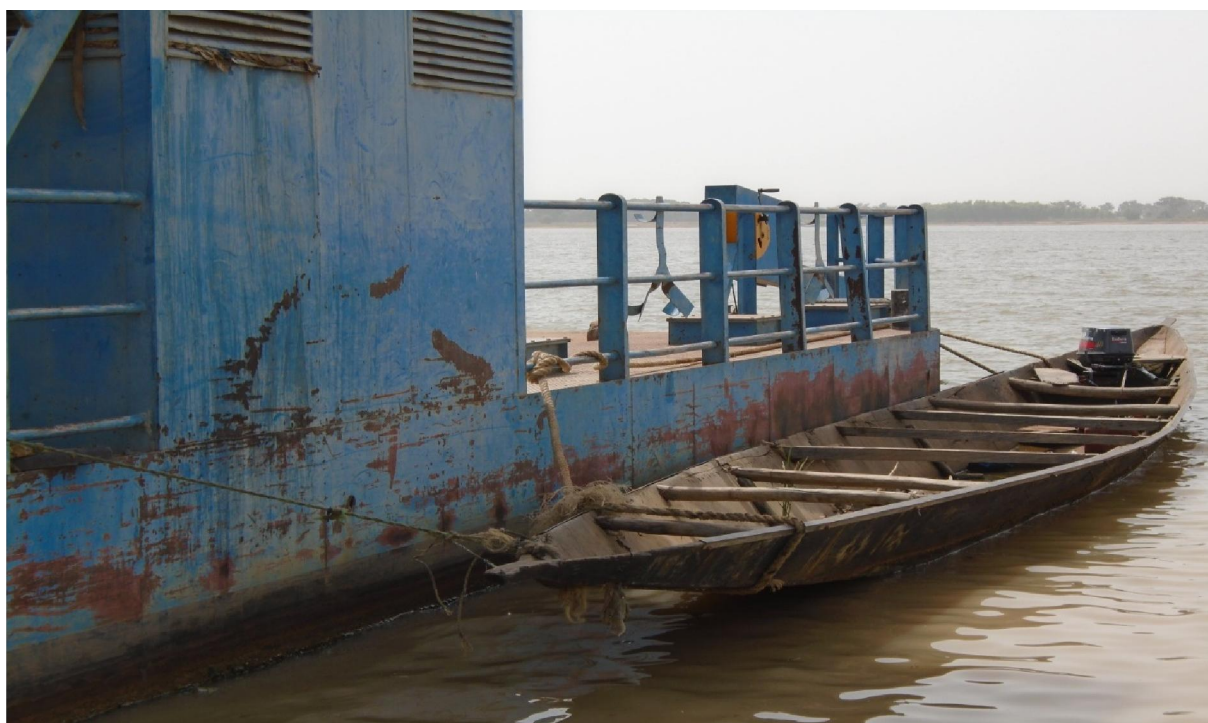
La mission a constaté qu'en dehors du carnet de reçus de la préfecture, les conducteurs n'ont aucun document de gestion du bac en termes de recettes réalisées, de dépenses effectuées et de versements effectués au niveau du préfet.

Les recettes sont directement versées entre les mains du sous-préfet sans attestation et leur utilisation finale reste inconnue.

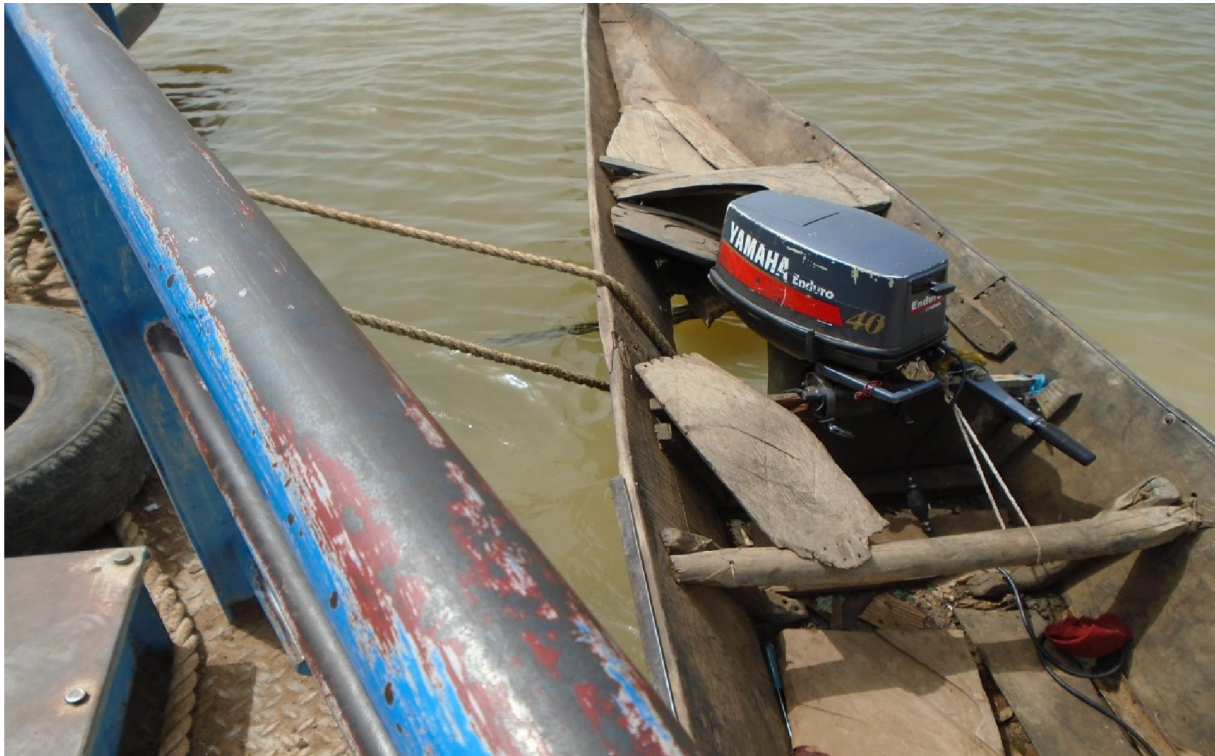
➤ **Le bac de Ségou-ville : n°35/20T**

Le bac n°35 de 20 tonnes de la ville de Ségou a été acquis en 2005. Sa gestion a été affectée au Conseil de Cercle de Ségou en 2007 par la décision n°548/G-RS-CAB-CAEF.

Au passage de la mission, le bac est en arrêt pour défaut de moteur depuis 2 ans. Le conducteur du bac est un agent conventionnaire de l'Etat.

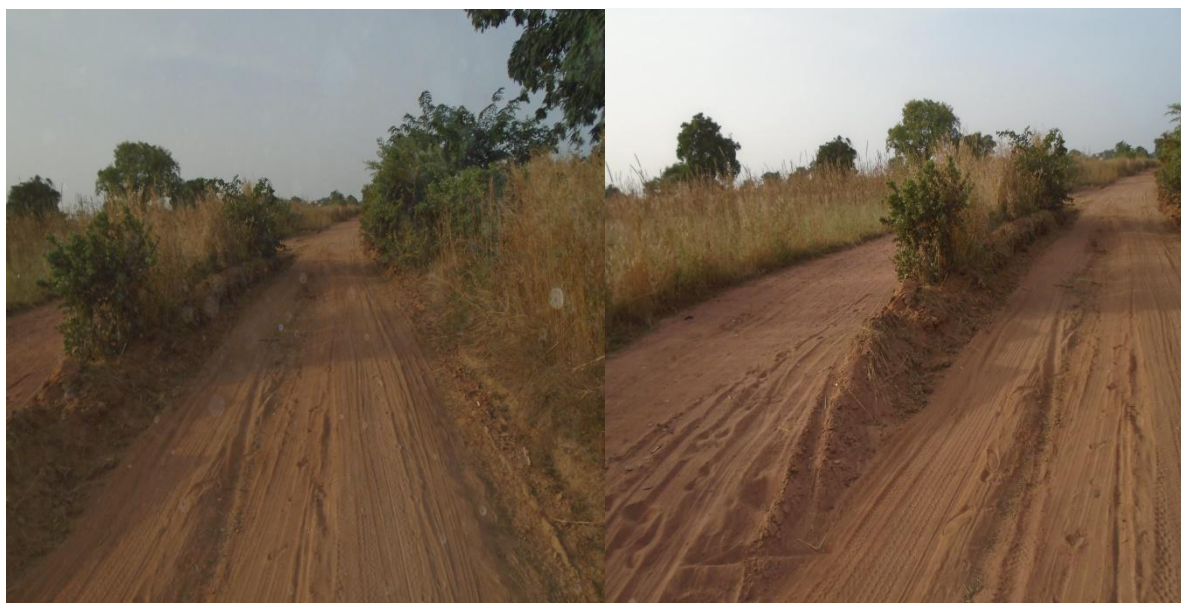
- l'impraticabilité de la piste pendant la saison des pluies,
- la présence d'ornières (trous) sur tout le tronçon.

Au passage de la mission, il a été constaté des travaux d'entretien d'urgence (profilage) entre Moribougou III et Gouendo sur une distance de 15 km.

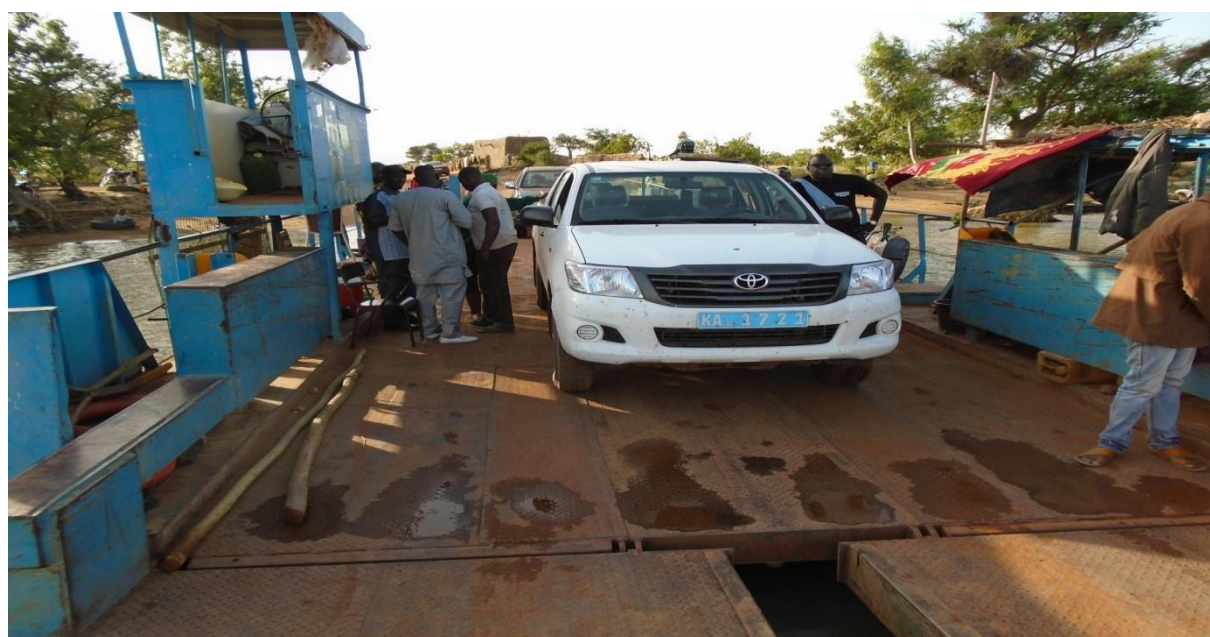
➤ **Le bac n°18 de Djenné : 20 tonnes**

Le bac de Djenné date de 1986 et est secondé par un autre plus petit pour gérer les flux en cas d'intensification des activités. Ils sont gérés par huit (8) conducteurs bénévoles journaliers qui s'indemnisent en fonction des recettes générées dans la journée.

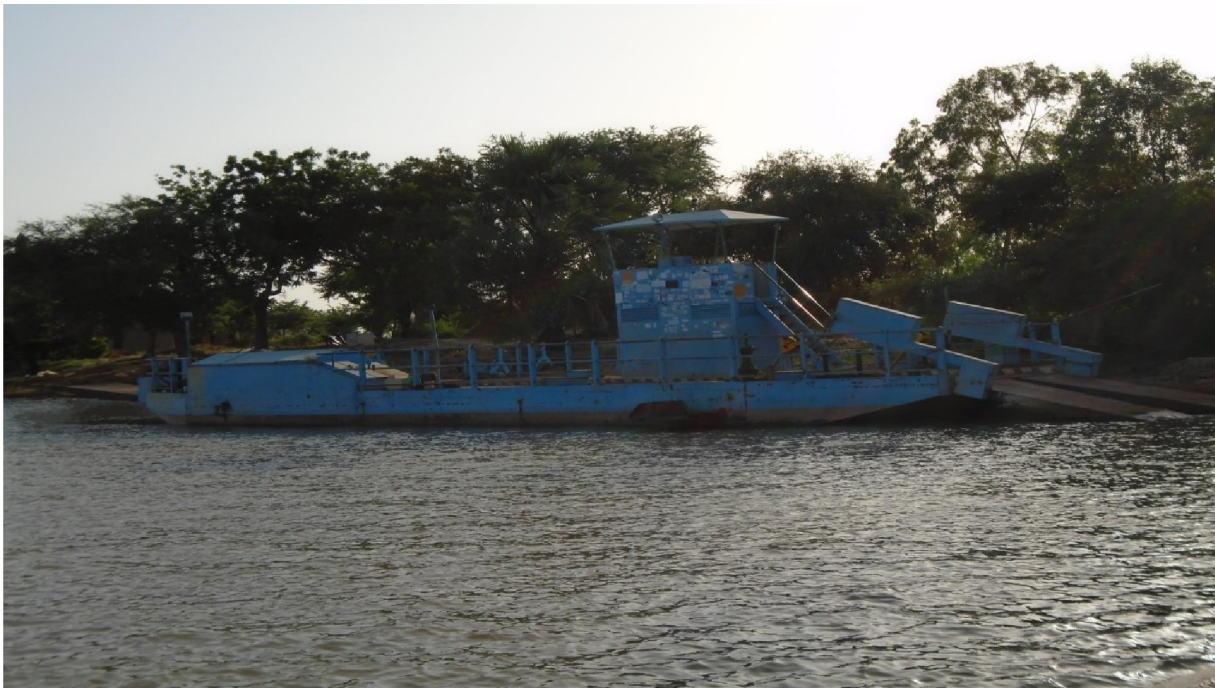
- ❖ **Etat physique** : à la date de passage de la mission, les problèmes énumérés au cours des entretiens avec les conducteurs et le Préfet adjoint de Djenné les suivants :
  - l'état de vétusté avec des fuites d'eau de part et d'autre sur la coque du bac (à peu près 30 ans d'âge) ;
  - les pannes fréquentes des moteurs sur les deux bacs (principal et secours) ;
  - l'état précaire des conducteurs (bénévoles) ;
  - la baisse considérable des activités du bac à cause de la rareté de touristes occasionnée par l'insécurité généralisée ;
  - le refus de certains usagers de payer les droits de traversée (les véhicules de fonctionnaires du niveau local, régional et national) ;
  - la menace que pèse la construction du seuil de Djenné (pont) sur l'existence même du bac.

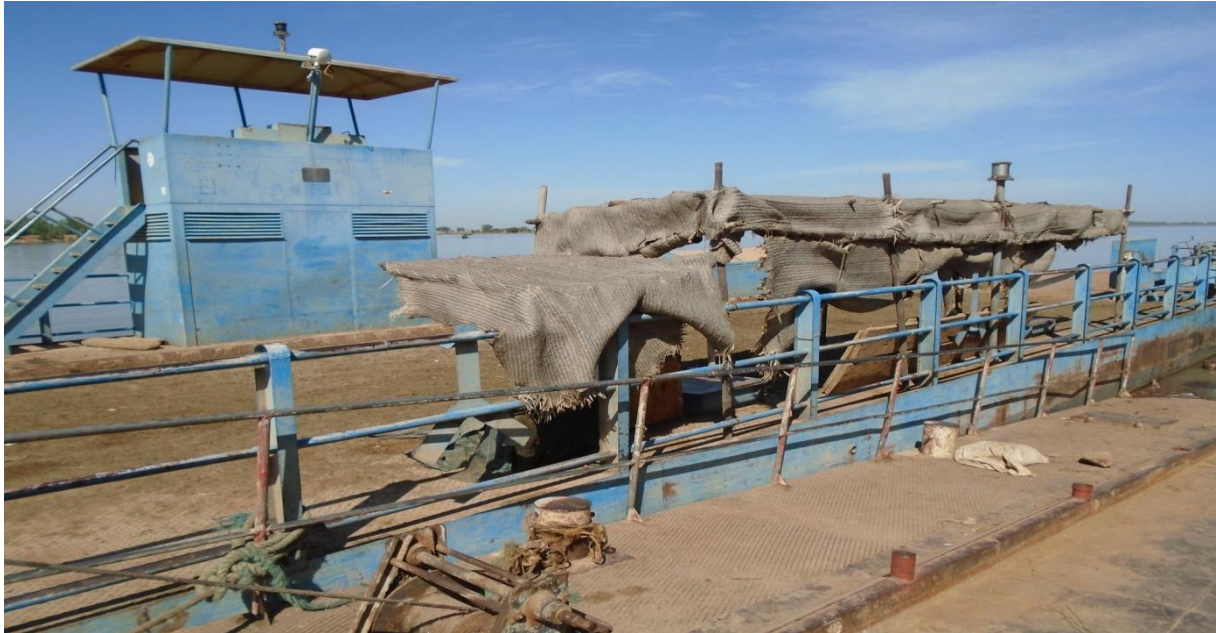
- ❖ **Etat physique du bac :** le bac de Mopti est de 40 tonnes et date de 2004. A l'inverse des autres bacs, il est en arrêt de travail pendant la période de forte crue. Les pistes étant inondées à cette période, aucun véhicule n'emprunte le trajet. De ce fait, le bac reste à quai pendant 4 à 5 mois dans l'année et ne travaille pratiquement que 3 à 4 mois de suite. Onze (11) personnes bénévoles travaillent et vivent des recettes du bac en dehors de celles qui sont versées entre les mains du Préfet. Au passage de la mission, le bac présente certains défauts qui ont été tous signalés à la Direction régionale des routes de Mopti pour leur prise en charge. Il s'agit : d'une direction et d'une hélice de moteur endommagée, de la pompe à main en panne, du contact d'allumage du moteur endommagé.

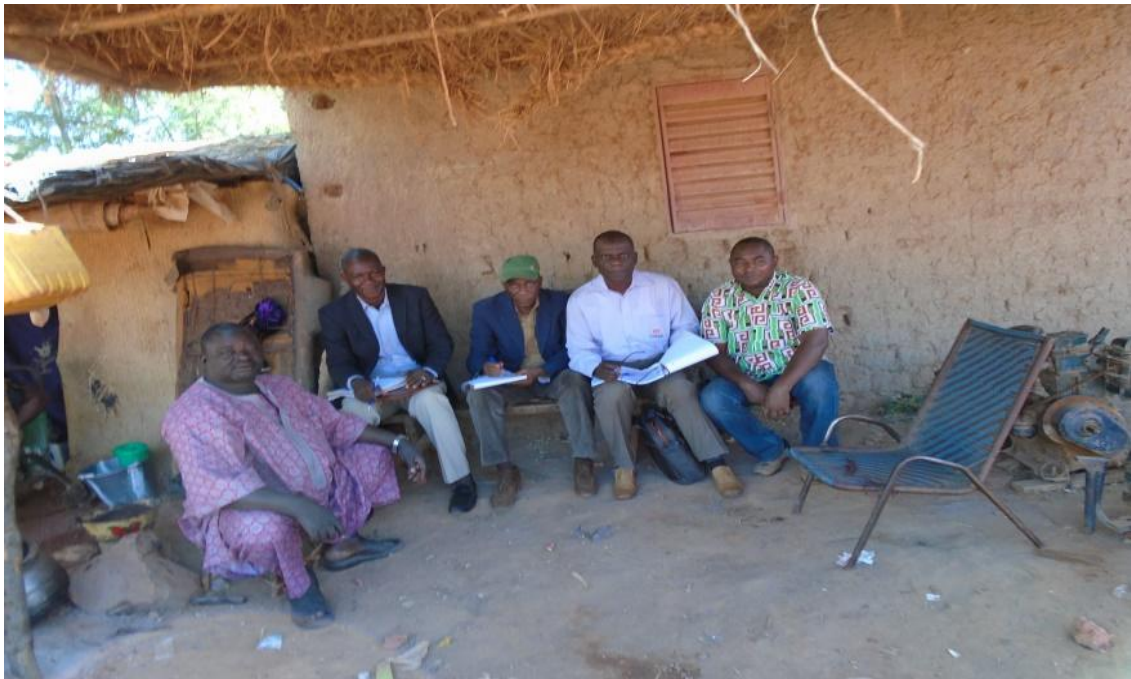
- ❖ **Etat de la gestion financière** : la mission a trouvé que le bac est en arrêt complet de travail et cela depuis 4 à 5 mois selon les interlocuteurs. Pendant les 3 à 4 mois d'activités du bac dans l'année, les recettes à verser par semaine au régisseur du Préfet de Mopti peuvent être de l'ordre de 150 000 FCFA. Par déduction, 4 mois de travail engrangent des recettes de 2 400 000 FCFA. De 2004 à 2015, le bac aura travaillé pendant 11 ans. Ce qui devrait rapporter des recettes équivalentes à 26 400 000 FCFA. Au passage de l'équipe de la mission à la préfecture pour des entretiens sur l'issue des recettes générées par le bac, ni le Préfet, ni le régisseur n'était sur place pour donner des informations. Le Préfet adjoint trouvé sur place ignore complètement la gestion du bac par son Préfet. D'ailleurs, le Préfet actuel a pris récemment fonction et ne devrait, en principe, posséder aucune information sur la gestion de son prédécesseur.

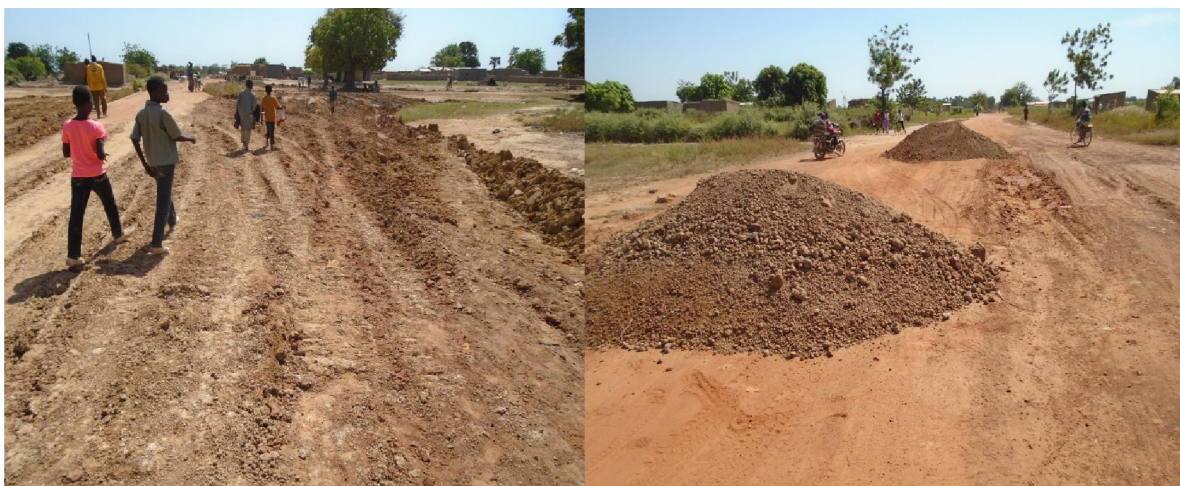
- le débroussaillage ;
- le rechargement partiel pour 1965 m<sup>3</sup> de latérite ;
- la création de fossés latéraux ;
- le reprofilage sur 25 km ;
- les PAT latérites pour 400 m<sup>3</sup>.

Au passage de la mission, les travaux sont à la phase du rechargement des trous qui consiste à l'étalage de la latérite et au reprofilage de la piste (grattage).

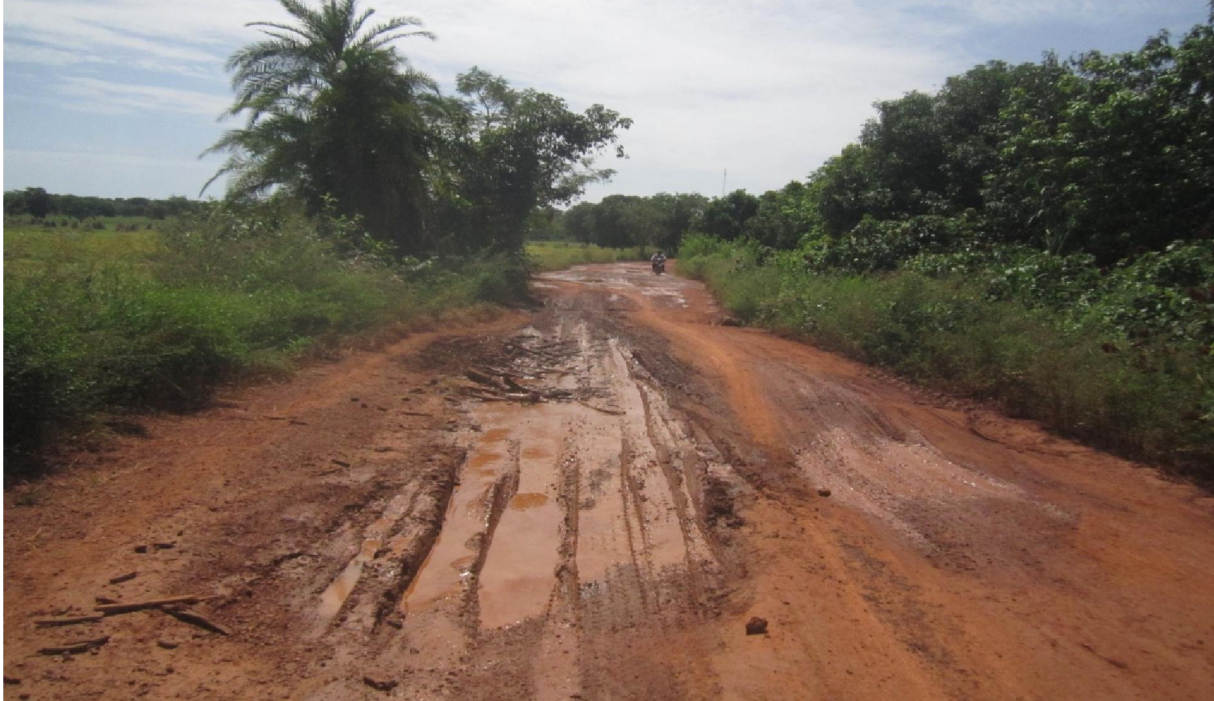
- l'insuffisance des quantités (m<sup>3</sup>) de latérite prévues par rapport à l'état réel de dégradation des pistes ;
  - l'inexistence de certaines pistes : sans ouverture de piste, il ne peut y avoir des travaux de maintenance.
- La piste Koutiala – Glo : elle est longue de 105 km. Il y est prévu les travaux suivants :
    - le débroussaillage ;
    - le rechargement partiel pour 2280 m<sup>3</sup> de latérite ;

- la création de fossés latéraux ;
- le reprofilage sur 90 km ;
- les PAT latérites pour 1002 m<sup>3</sup>.

Au passage de la mission les travaux n'ont pas encore démarré.

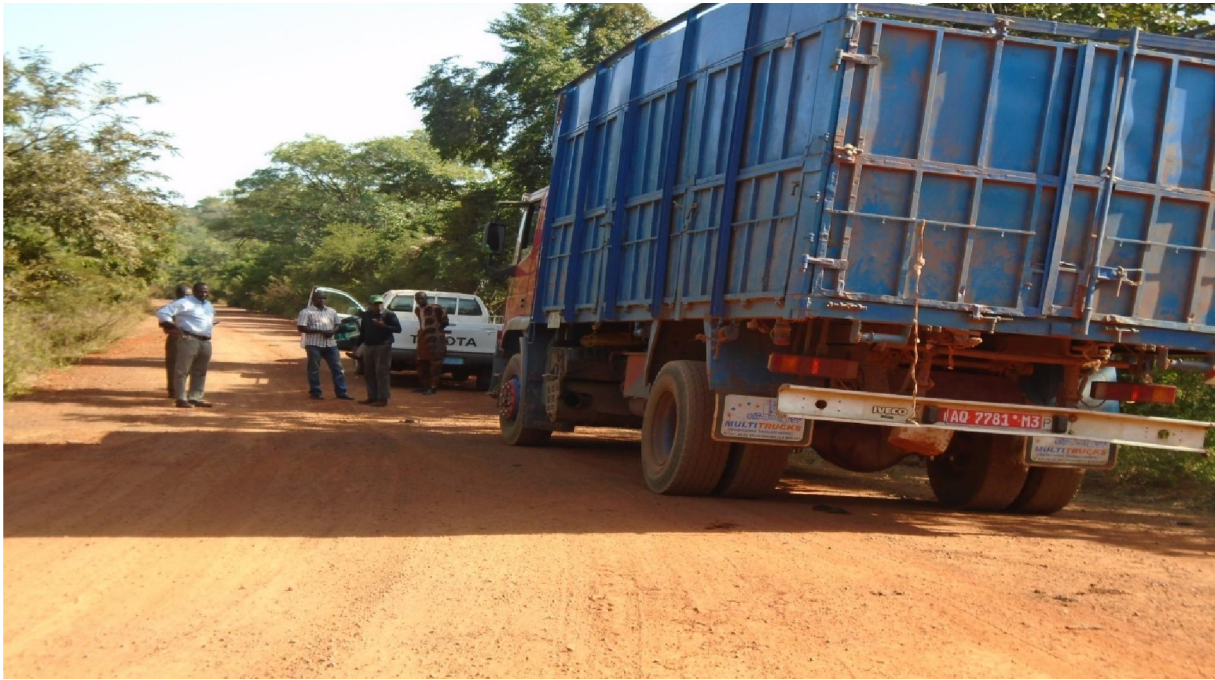
Compte tenu de l'état de dégradation de la piste (dégradation avancée par endroits, des nids de poule à l'entrée et à la sortie des radiers), les travaux effectués sur la piste ont été les suivants :

- un rechargement partiel de 3243 m<sup>3</sup> de latérite à raison de 6500 FCFA le m<sup>3</sup> ;
- un PAT pour 2150 m<sup>3</sup> à raison de 4500 FCFA le m<sup>3</sup> ;
- une création de fossés latéraux sur 10 km et autres travaux.

- il faut un rechargement total de la piste (mettre une couche de latérite de 15 cm, arrosée et compactée) ;
- il faut un assainissement de la piste (fossés latéraux) ;
- il faut assurer l'entretien courant à tout moment ;
- il faut placer les barrières de pluies sur la piste.

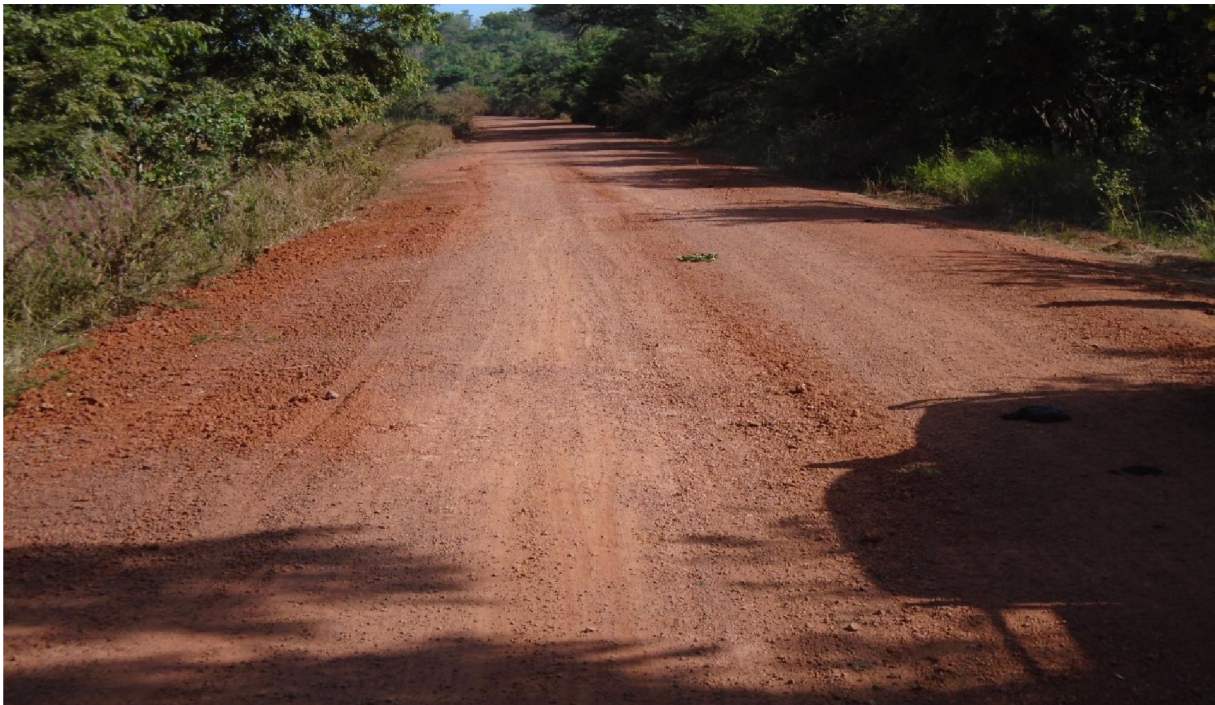
Selon le chef de village de Zantiguila et un de ses conseillers rencontrés, les travaux d'entretien de la piste ont été exécutés à hauteur de souhait vu son état de dégradation avancée dû aux pluies et au passage des gros porteurs. La zone de Zantiguila étant une zone de production de coton par excellence, l'entretien de la piste permet de faciliter l'évacuation de la production vers les centres de traitement, la circulation des personnes et des biens.

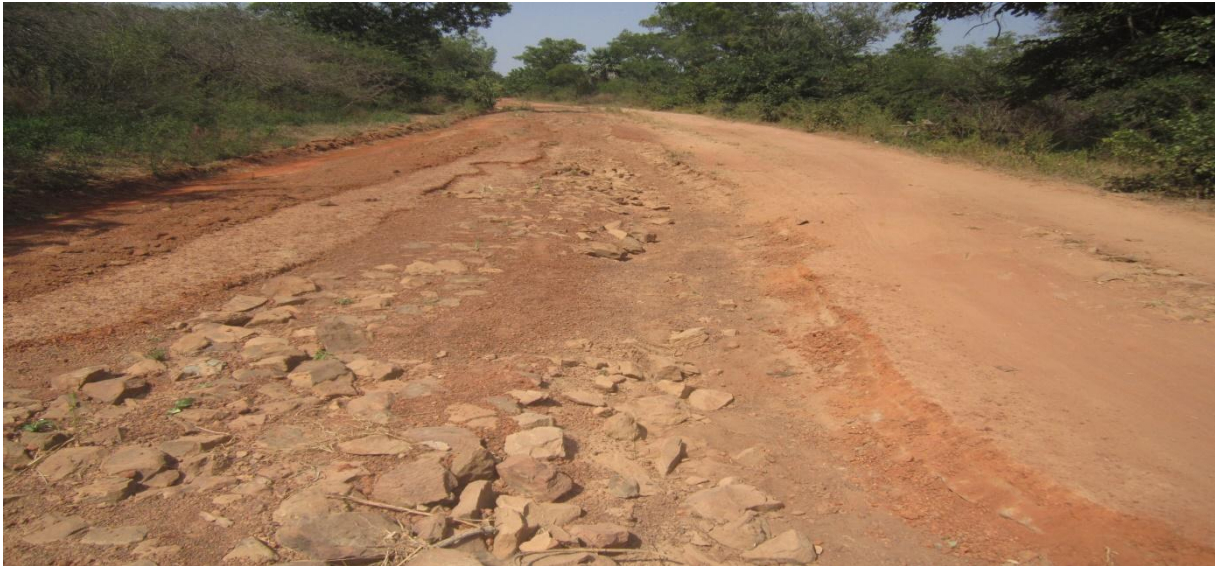
- Piste 2 : Niampouna – Nongon – Souala : 12 km

Les travaux de cette piste de 12 km sont terminés le 22 novembre 2015 et ont concerné :

- des PAT ;
- un rechargement partiel ;
- un léger reprofilage.

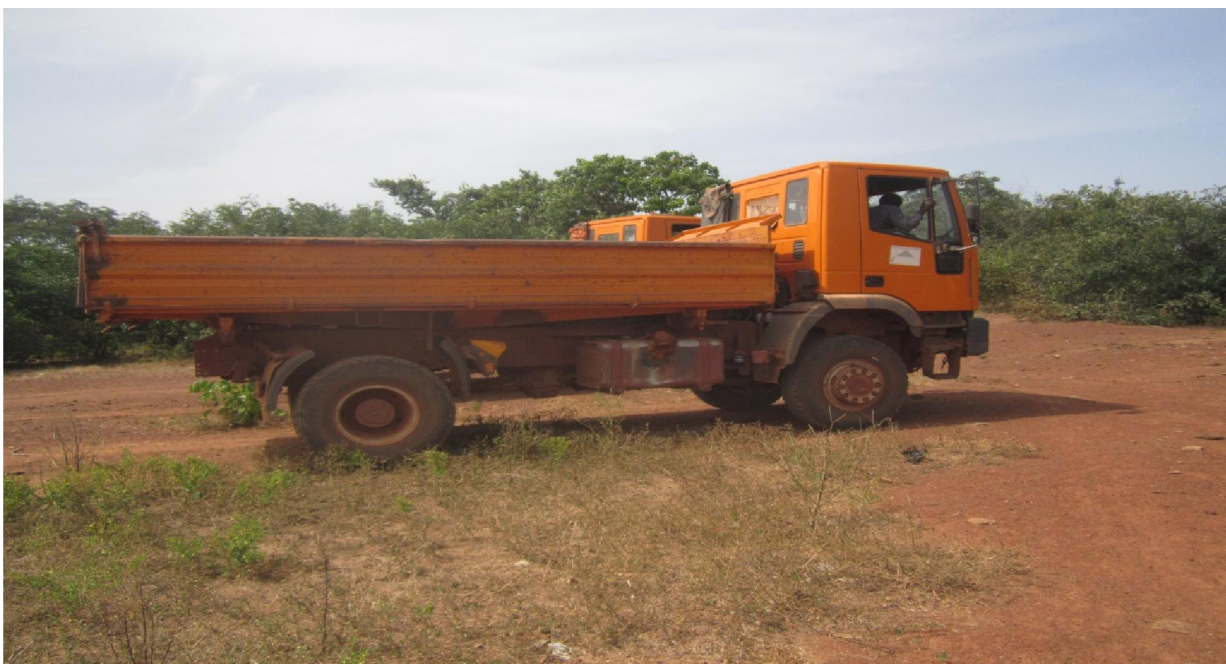
- Piste 3 : Koumankou – daoula : 13 km

Sur cette piste de 13 km, il a été seulement procédé à l'installation de la brigade d'intervention le 23 novembre 2015. Les travaux étaient en instance de démarrage et concernent des PAT et un léger reprofilage de la piste.

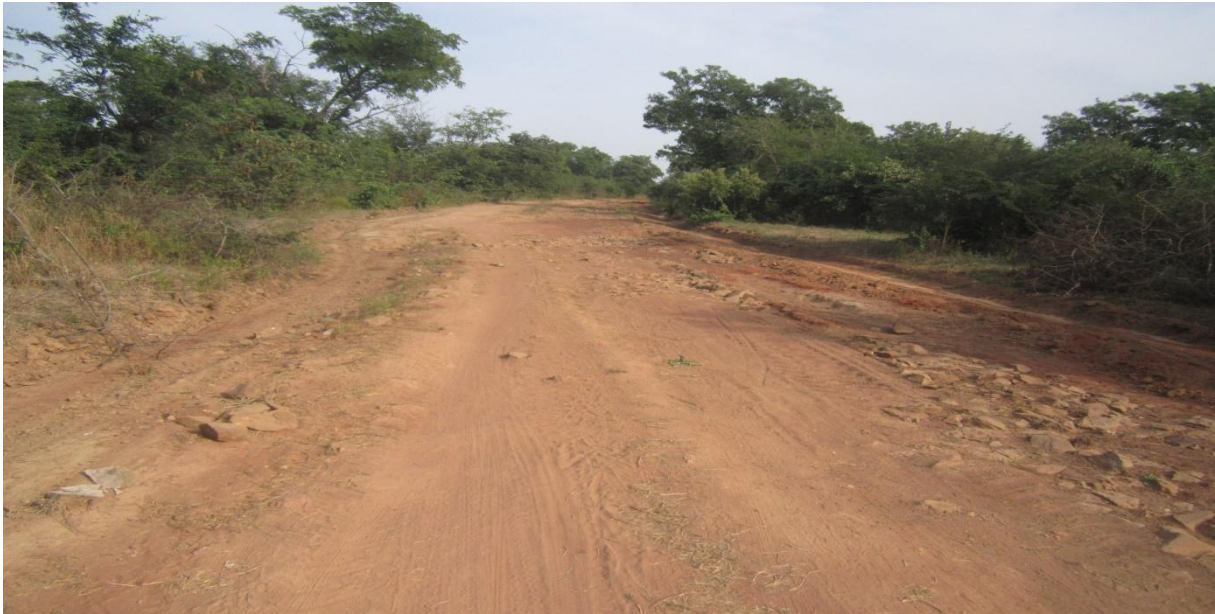
- Piste 4 : Koloni – Dogoni : 51 km

Sur cette piste de 51 km, il a été procédé au passage de la mission à la remise de site (PV de remise de site) et les travaux de PAT et reprofilage léger de la piste n'ont pas démarré.
